## CARTのリーク判定不合格時の対応について

## 腹水回収用バックと回路接続部から液漏れが発生した場合の対処について

## シリング先端部のねじ切れへのご注意について

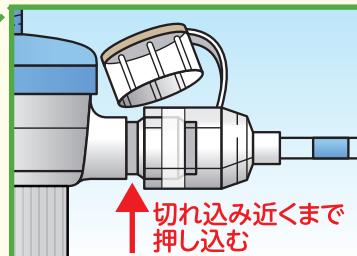
#### ②腹水ろ過器と回路の接続確認

右図の赤枠の接続部分のBポート(二箇所)を増し締めしてください。  
緑枠の接続部分のDポート(二箇所)の切れ込み近くまで回路を押し込んでください。

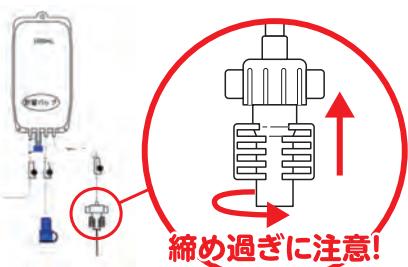
ルアーロックコネクタの先とコネクタジョイントが当たった状態から、さらに増し締めするとルアーロックコネクタの先端が強く押されて、テープ一部が変形し、漏れが発生することがあります。

漏れが発生した場合、接続部を緩めることで変形が戻ります。その後、適度な力で接続してください。

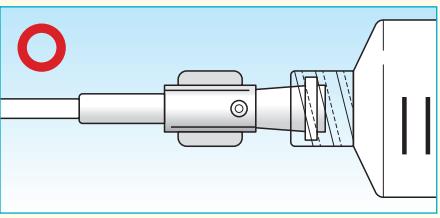
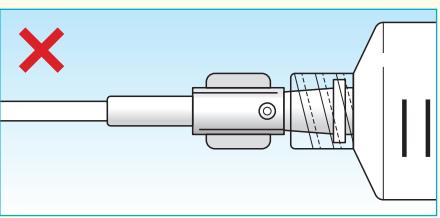
### シリング取付け時の注意

メスコネクタの硬い材質(PC材質)とシリングの軟らかい材質(PP材質)を嵌合する際に通常の位置よりも深く挿入すると、嵌合部で固着が発生し、シリング交換時にシリングの先端部のねじ切れが発生することがあります。

メスコネクタにシリングを差し込み回転させていくと、それ以上回すのにより力が必要となる位置があります。この箇先に抵抗を感じる位置がロック位置になります。この位置からさらに力を加えて回転させるとシリング先端がメスコネクタの奥まで挿入され過嵌合になります。

また、シリングの取付けや取り外し時に、シリングを傾けて回転させると、シリング先端部に負荷が掛かり固着やねじ切れが起こりやすくなります。

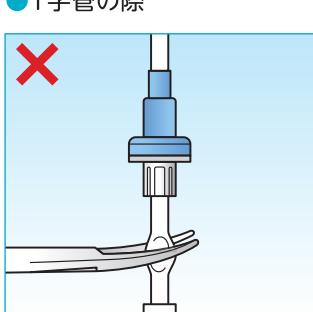
●Dポートの際

また、鉗子でチューブの接続部分(硬質部品)の際を閉塞すると、チューブの損傷や接着されている接続部の外れが発生する可能性があります。右図のような接続部付近を鉗子で閉塞する場合は、接続部分から1cm程度離れた箇所を閉塞してください。
