LANポート内部のピン折れ曲がり【ACH-Σ[®] , ACH-Σ[®] Plus , ACH-Σ[®] Plus i】

自己診断完了後の解除について【ACH-Σ[®], ACH-Σ[®] Plus , ACH-Σ[®] Plus i】

バスキュラーアクセスの接続部折れ曲がり

「AHF-UP」記載について【Plasauto® μ】

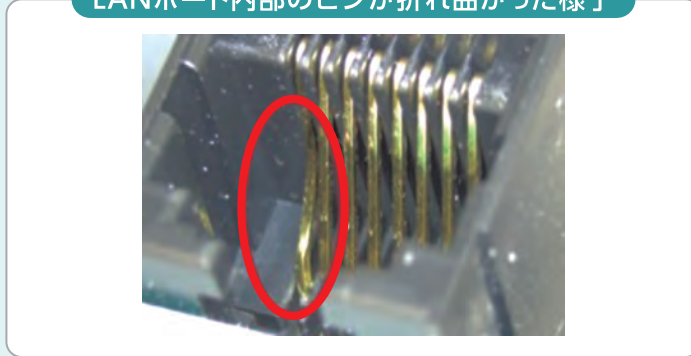
LANケーブルのコネクタと安全カバーを取り外す際に、傾けながら無理に引き抜くとLANポート内部のピンが折れ曲がり、通信不良を起こすことがあります。**取り外しの際は真っすぐ引き抜くようお願い致します。**

LANポート内部のピンが折れ曲がった様子

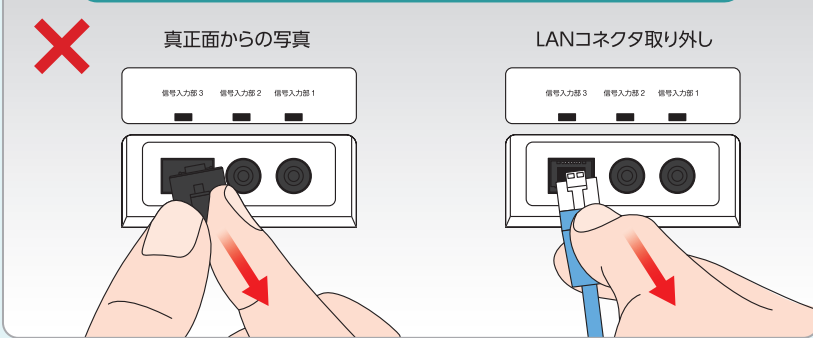
ピンの折れ曲がりが発生し得る取り外し例

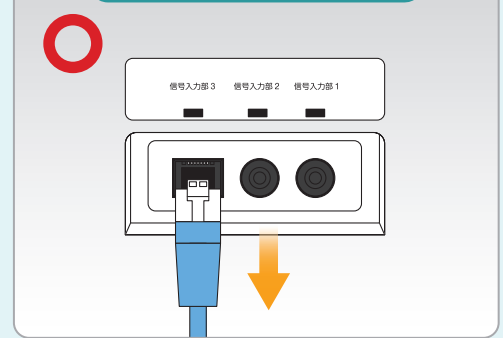
正しく取外しをする例

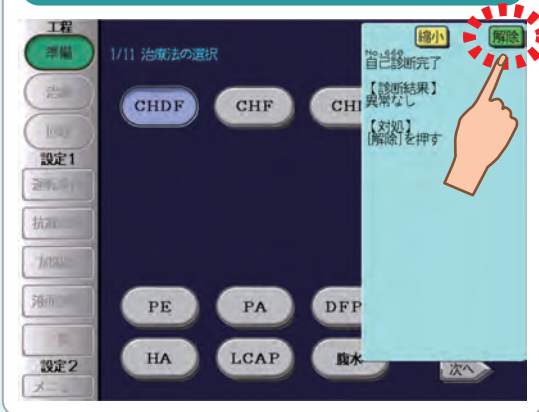
「自己診断完了」のポップアップウィンドウを閉じずに準備工程の画面に移ると、バルブ(V1~V3)が開かず回路のセットができません。**必ず「解除」スイッチを押し、ウィンドウを閉じて下さい。**

自己診断完了後のポップアップウィンドウ

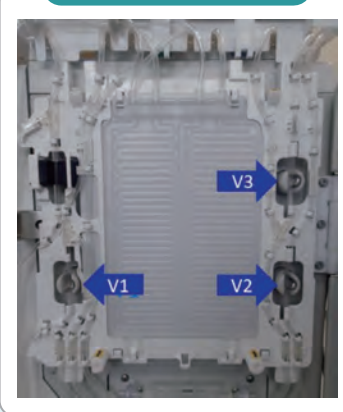
V1~V3の位置

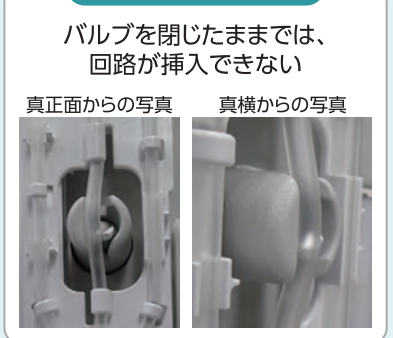
回路がバルブにセットされていない状態でサイドカバーを閉じ、準備工程に移ると正常なプライミングが行えず警報が発生します。また必要以上の液体が計量チャンバに入り、疎水性エアフィルタ(補液 及び 透析液の計量チャンバに設置しているフィルタ)が濡れてしまった場合、回路交換が必要になる可能性があります。

回路セットNG例

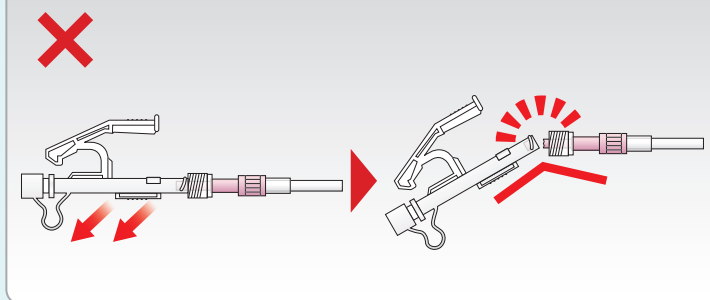
接続部の折れ曲がりが発生する例

シャントキャップを傾けながら引き抜くと接続部が折れ曲がってしまうことがあります。**取り外しの際は傾けることなく真っすぐ引き抜くようお願い致します。**

また、オスロックアダプタの形状を変更し、折れ曲がりが発生しにくくなるように改良する予定ですが、引き続き回路取り外しの際には真っすぐ引き抜くようお願い致します。

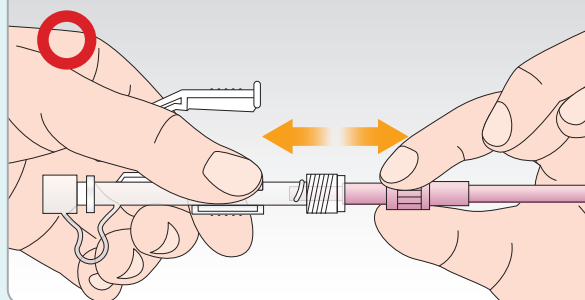
正しく引き抜いた例

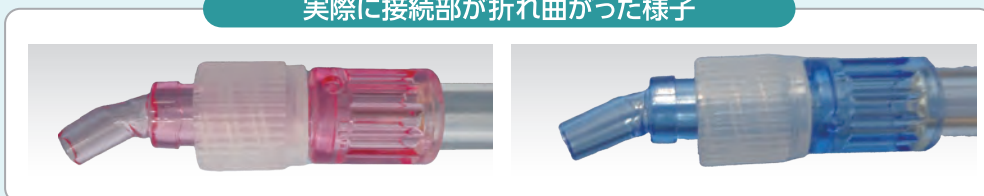
実際に接続部が折れ曲がった様子
