ACH-Σ[®] Plus、ACH-Σ[®]の設定変更について

装置が操作できない時 返血方法【ACH-Σ[®] Plus、ACH-Σ[®]】

製品バーコードが読み取りにくい【ACH-Σ[®]Plus】

Plasauto[®] μの「リーク検知D警報」について

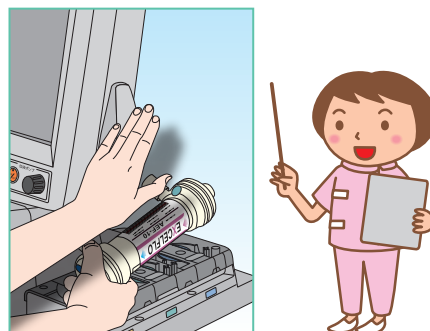
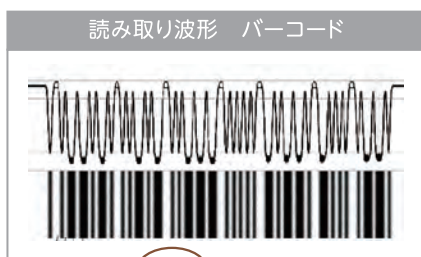
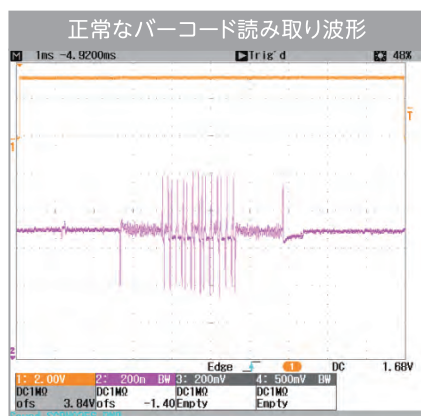
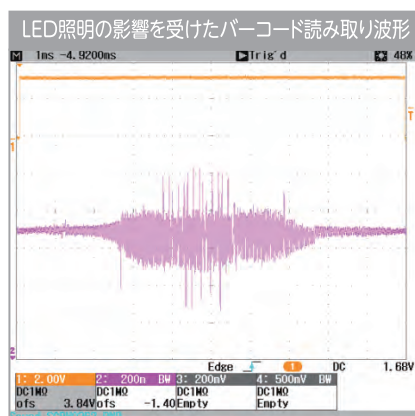
本事象は使用環境にてLED照明を採用している場合に発生する可能性があります。

バーコードは下図のように波形で読み取られますが、**LED照明の場合、波長が似ているところ**にあるため、波形の強弱を読み取ることが難しくなるために読み取りが難しい時があります。

その時は、読み取りの際、装置側のバーコードリーダ部分を手で覆い、読み取る**バーコード部分に影が出るようにした状態**で読み取りますと能力が改善します。

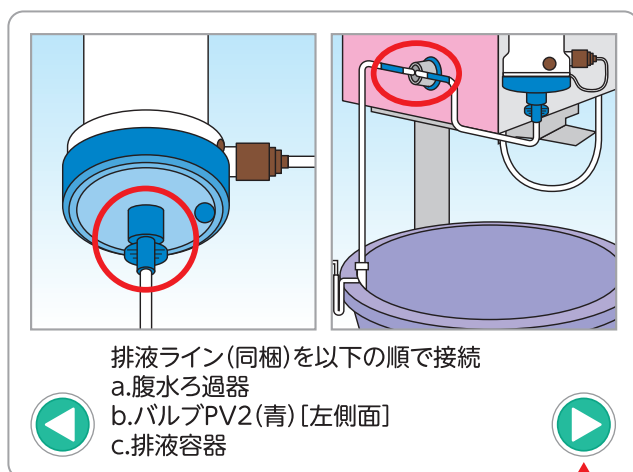
リーク検知は、腹水ろ過膜の中空糸リークを検出するための工程です。リークを検出するためには中空糸内に液体が充填されている必要があります。

Plasauto μは画面とバルブ動作が連動しているため、**画面の指示に従って取り付け**るようにしてください。また、装置横のバルブ(PV2)に回路を取り付けずにMOW上部のB栓を外すと、中空糸内の液が流れ出てしまい、「リーク検知D」警報が発生することがあります。

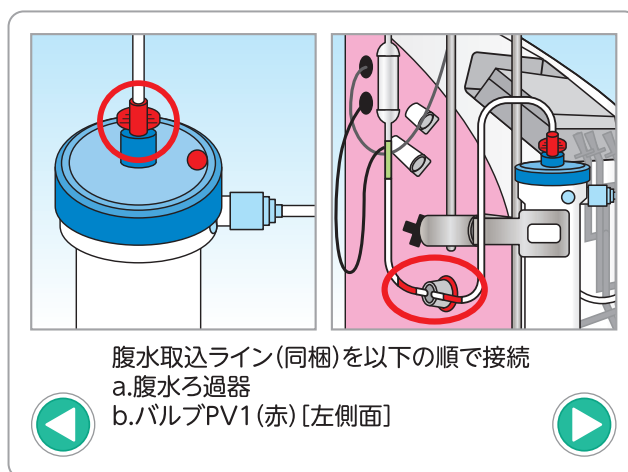
押して次の画面に行く時に連動してPV2が閉じます。
